**QO'RG'ONTEPA SUV OMBORI EKSPLUATATSIYASINI YAXSHILASH
BO'YICHA CHORA TADBIRLAR**

Annotatsiya : *Maqolada Qo'rg'ontepa suv omboridan foydalanish davridagi yo'l qo'yilayotgan asosiy kamchiliklari va suv omborni ishonchli ishlashi uchun unga qo'yiladigan asosiy talablari keltirilgan.*

**MEASURES TO IMPROVE THE OPERATION OF THE ORG'ONTEPA WATER
RESERVOIR**

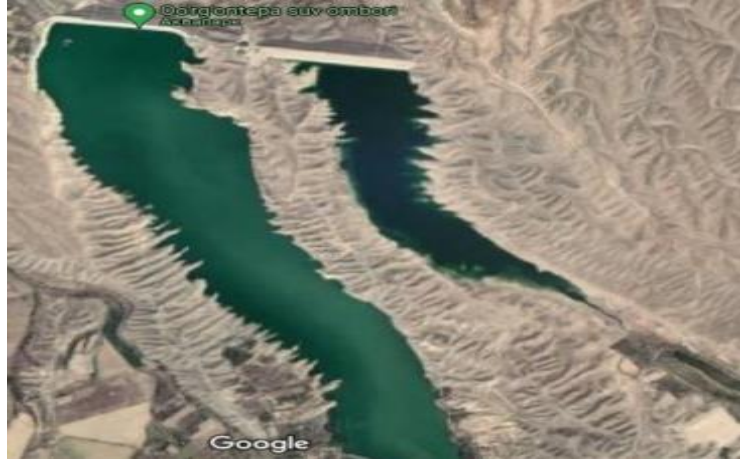
Toʻgʻonning pastki qiyaligida (toʻgʻondan 100-150 m masofada) juda koʻp sonli, boshqarilmaydigan buloqlar mavjud. Ularning suv sarflari 0,01 l/s dan 1,0 l/s gacha, ayrim uchastkalarda yer sirti botqoqqa aylanmoqda.

Drenaj. Chap qirgʻoqdagi drenaj (PK1)da sarfi 1,0l/s atrofida. Suv olib ketuvchi drenajda suv oʻlchash qurilmasi yoʻq. Drenajning chuqurligi va uzunligi yetarli emas, Yuqoridagi birinchi chiziqda 1 va 4 quduqlar orasi quruq, ikkinchi chiziqdan chiqishda 2 quduq atrofida sarf 5 l/s, bu uchastkada suv oʻlchash qurilmasi yoʻq. Quyiyoqda qum tutgich va suv oʻlchash qurilmasi joylashgan. Qum tutgichdagi vodosliv tarirovka qilinmagan. Vodoslivdan oldinroqdan sugʻorishga suv olinadi.

Oʻng qirgʻoq drenajidagi oʻrnatilgan vodoslivtalabga javob bermaydi. Drenaj tizimi samarasiz ishlaydi, joylaridan soʻndirigich va olib ketuvchi kanalga suv chiqib yotibdi.

Chap qirg'og'dagi suv olib ketuvchi drenajni chuqurlashtirish, unda suv o'lchash qurilmasini qurish, drenaj suvlarini botqoqlashgan uchastkadan pastroqqa olib ketish;

K1 va K4 quduqlar orasidagi drenaj chiziqlarini chuqurlashtirish (tozalash), ikkinchi chiziqdan chiqishda K2 atrofida suv o'lchash qurilmasini qurish; suv o'lchash qurilmasidan oldin sug'orishga suv olishni ta'qiqlash, mavjud vodoslivning suv o'tkazishini tekshirish (tarirovka qilish); shu ishlar amalga oshirilsa suv omboridagi drenaj quduqlarining ishlash sharoiti ancha yaxshilanadi.
